Piano Attuativo di iniziativa privata "San Leonardo"

Censimento e Analisi VTA alberi

STATO DEL PATRIMONIO ARBOREO Aggiornato con censimento del 21/05/2024

AGGIORNAMENTO MAGGIO 2024
Censimento delle alberature
radicate nell'area sita in Milano,
Via Falck 28 - Quartiere San
Leonardo

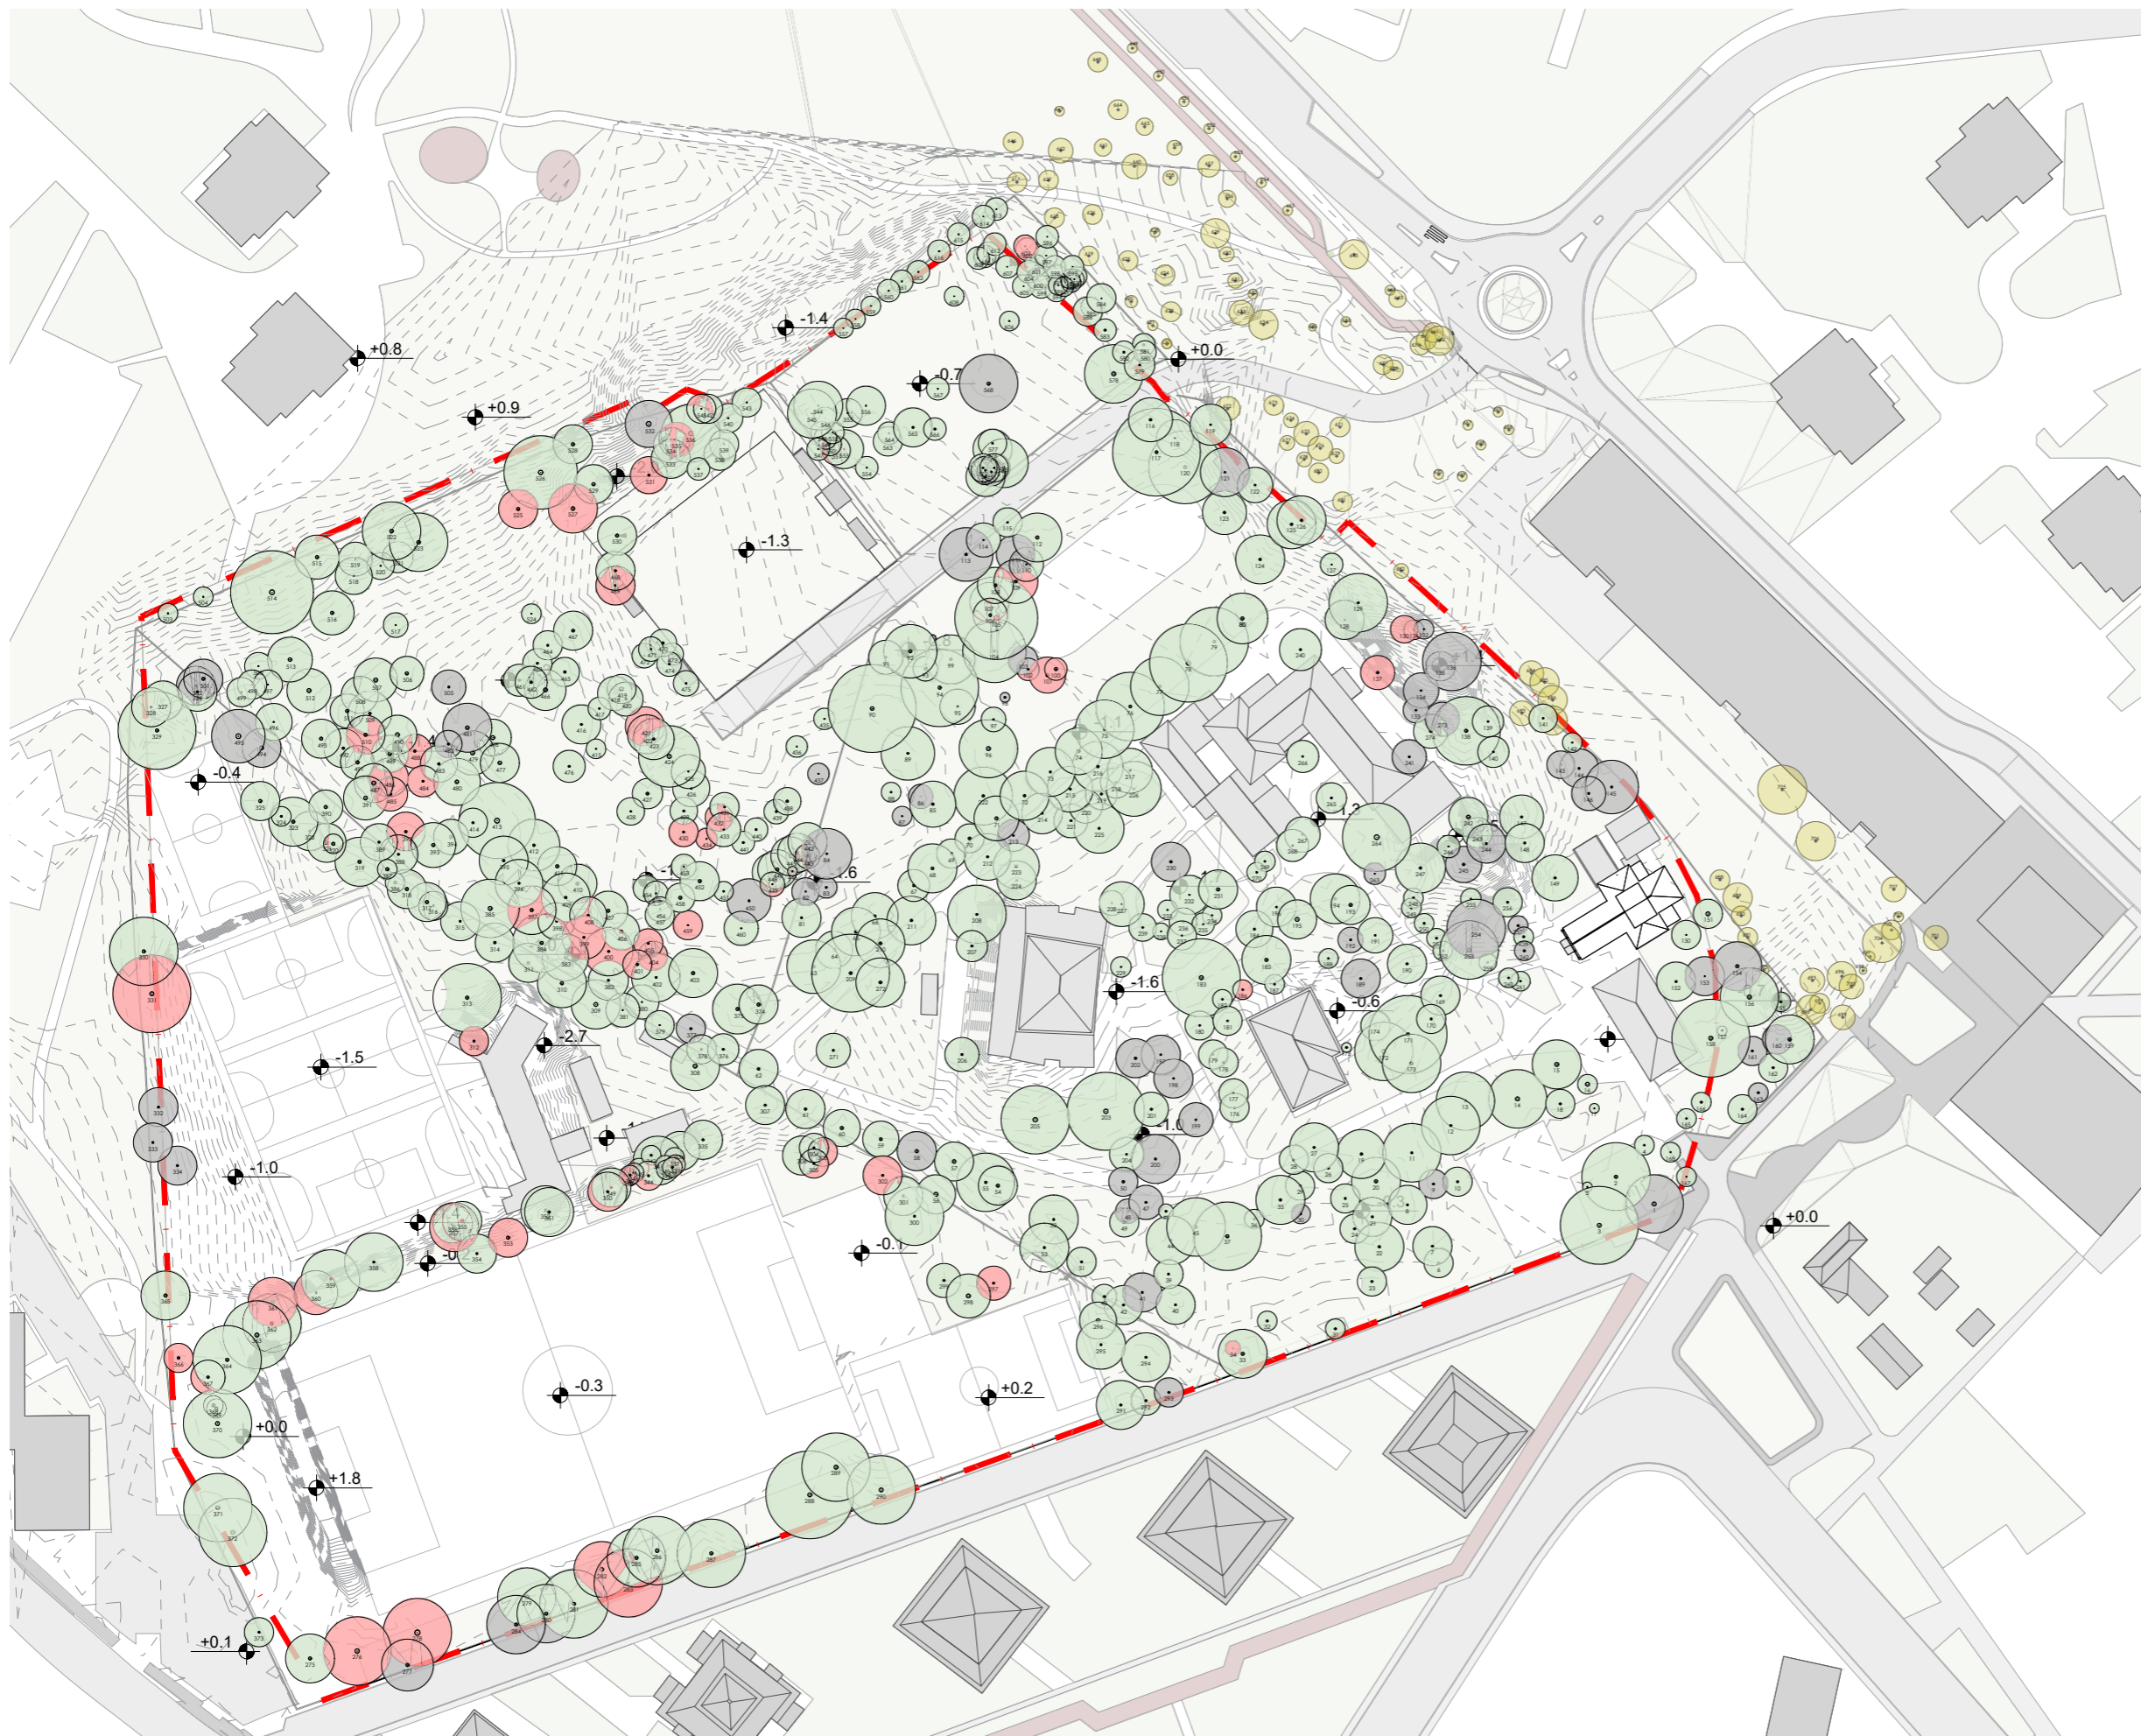
Censimento del 21/05/2024

n.549 Alberi censiti ed analizzati (n.67 alberi in meno, ribaltati o rimossi, rispetto al 2020); di cui:
n.63 Alberi totali classificati con CPC 'D' soggetti ad abbattimento
n.31 Alberi con difetti strutturali gravi o scarso pregio
n.455 Alberi totali classificati con CPC da 'A-B-C'

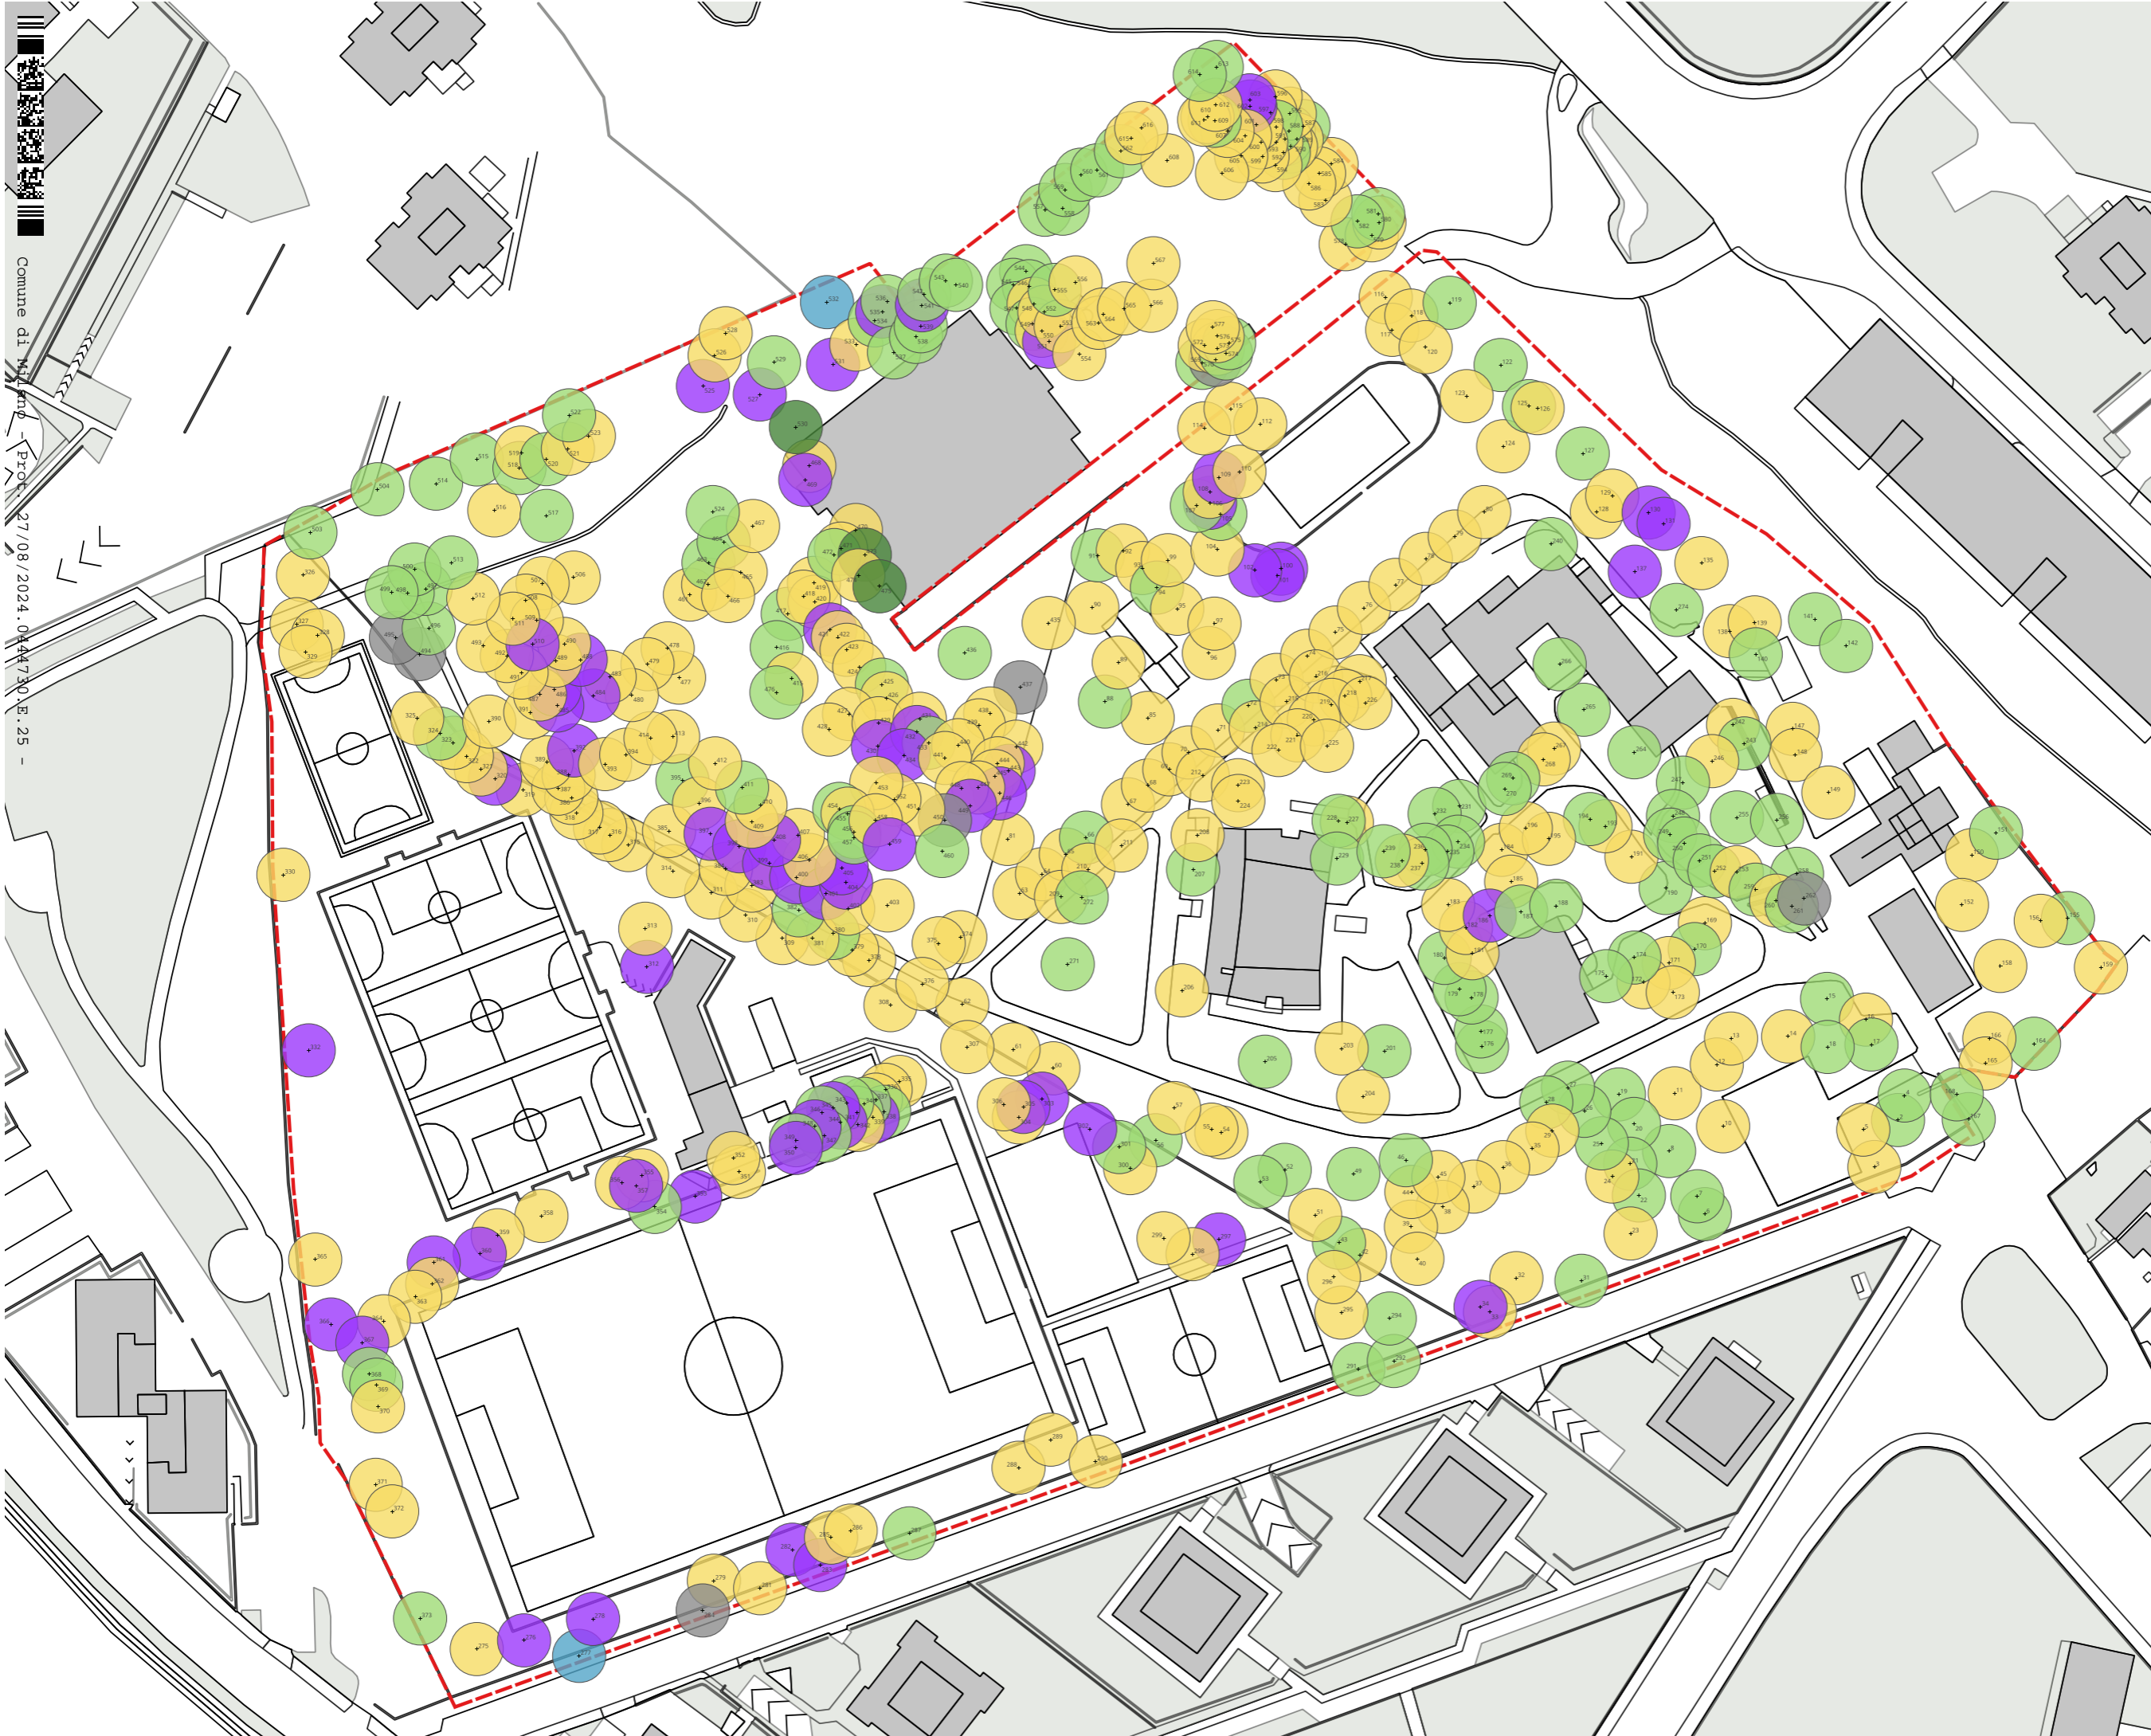
GRAFICO RIEPILOGATIVO
 aggiornamento relativo alle informazioni raccolte nel sopralluogo del 21 maggio 2024 in seguito a segnalazione di ulteriori abbattimenti.
