Piano Attuativo n.7 Trotter

Rilievo del verde relativo agli ambiti di intervento - Relazione tecnica

2E.01

**Valutazione della stabilità visiva e strumentale con metodologia V.T.A.
del patrimonio arboreo esistente all'interno dell'area dell'ex Trotto a
Milano**

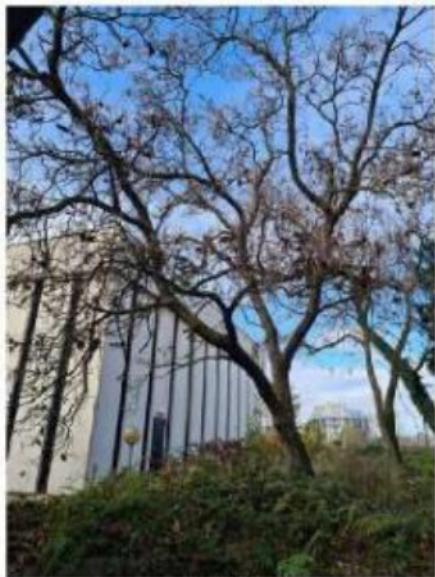
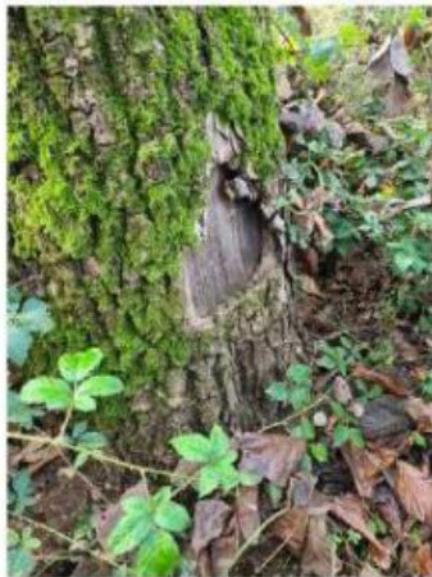
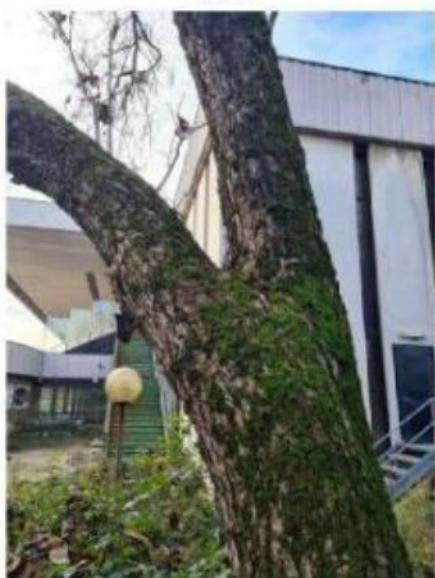
Giudizio pianta: Sufficiente Note:																																																										
RILIEVO STRUMENTALE																																																										
VALORI STRUMENTALI <input type="checkbox"/> Normale <input type="checkbox"/> Sufficiente <input checked="" type="checkbox"/> Al limite <input type="checkbox"/> Insufficiente		POSIZIONAMENTO DEI SONDAGGI 																																																								
CLASSE DI PROPENSIONE AL CEDIMENTO <table border="1"> <tr> <td>A - trascurabile</td> <td><input type="checkbox"/></td> <td>36 mesi</td> </tr> <tr> <td>B - bassa</td> <td><input checked="" type="checkbox"/></td> <td>24 mesi</td> </tr> <tr> <td>C - moderata</td> <td><input type="checkbox"/></td> <td>18 mesi</td> </tr> <tr> <td>D - elevata</td> <td><input type="checkbox"/></td> <td>12 mesi</td> </tr> <tr> <td>E - estrema</td> <td><input type="checkbox"/></td> <td>6 mesi</td> </tr> </table>		A - trascurabile	<input type="checkbox"/>	36 mesi	B - bassa	<input checked="" type="checkbox"/>	24 mesi	C - moderata	<input type="checkbox"/>	18 mesi	D - elevata	<input type="checkbox"/>	12 mesi	E - estrema	<input type="checkbox"/>	6 mesi	RICONTROLLO

SONDAGGI	R1	R2	R3	R4	R5	R6	R7	R8	R9	R10																																																
Orientamento	120°	195°																																																								
Inclinazione	Platto	Platto																																																								
H da terra (cm)	5	5																																																								
Diam. (cm)	65	65																																																								
Interventi consigliati: Potatura di rimbordo , Ricontrollo entro due anni. Potatura di contenimento e conformazione della chioma
